Treppenanlage an der Karlsruher Straße

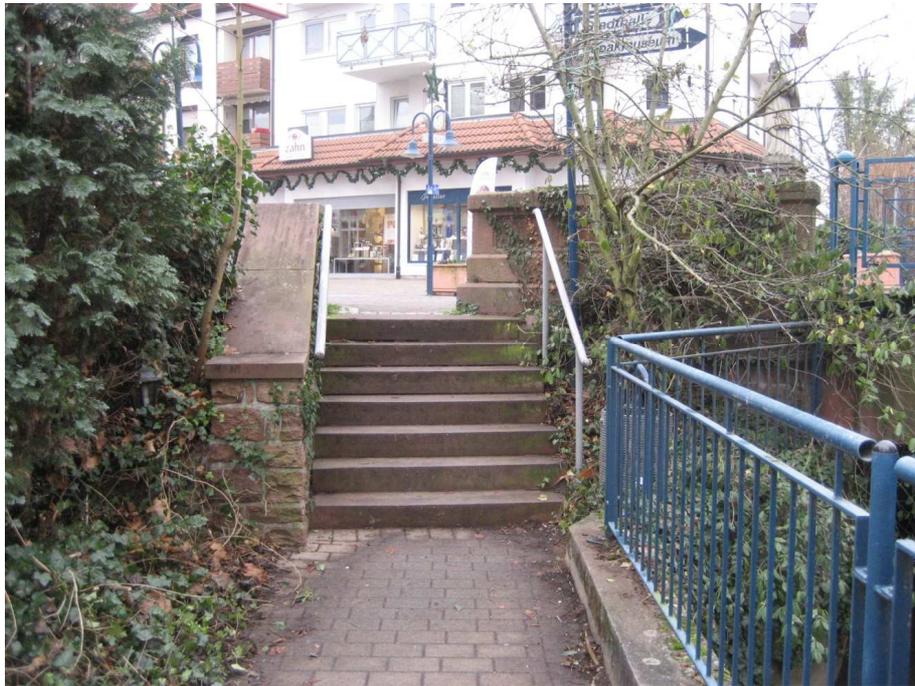
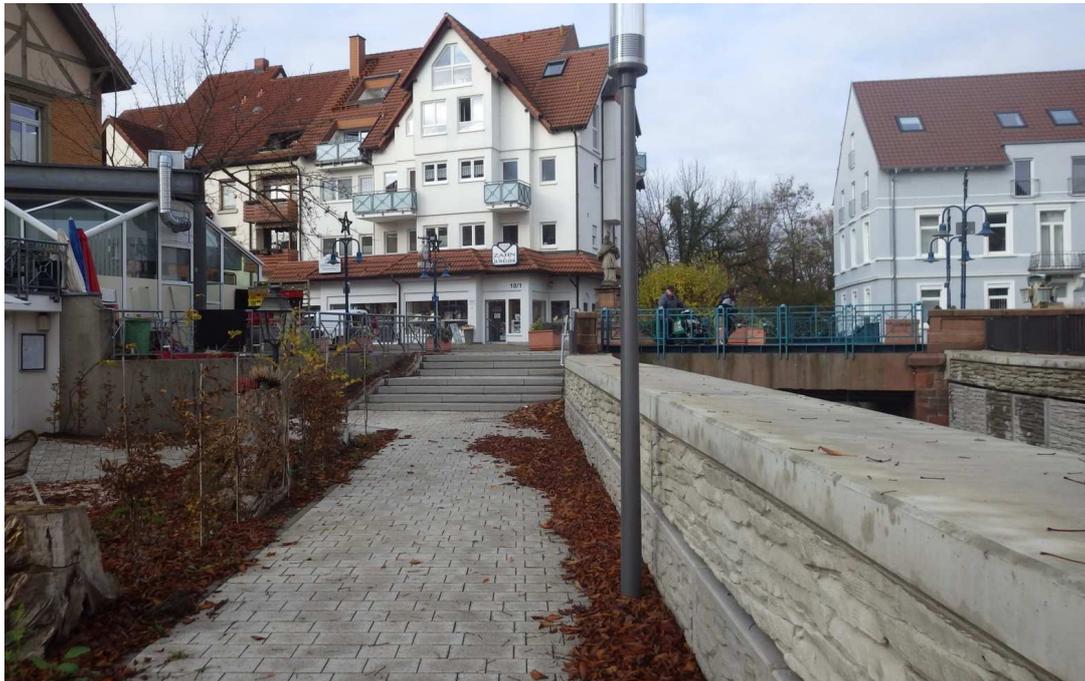
- Verbreiterung der Treppenanlage
- Der Brückenwächter wurde als Absturzsicherung wieder eingebaut.
- Neubau der Uferwände / Hochwasserschutzwände

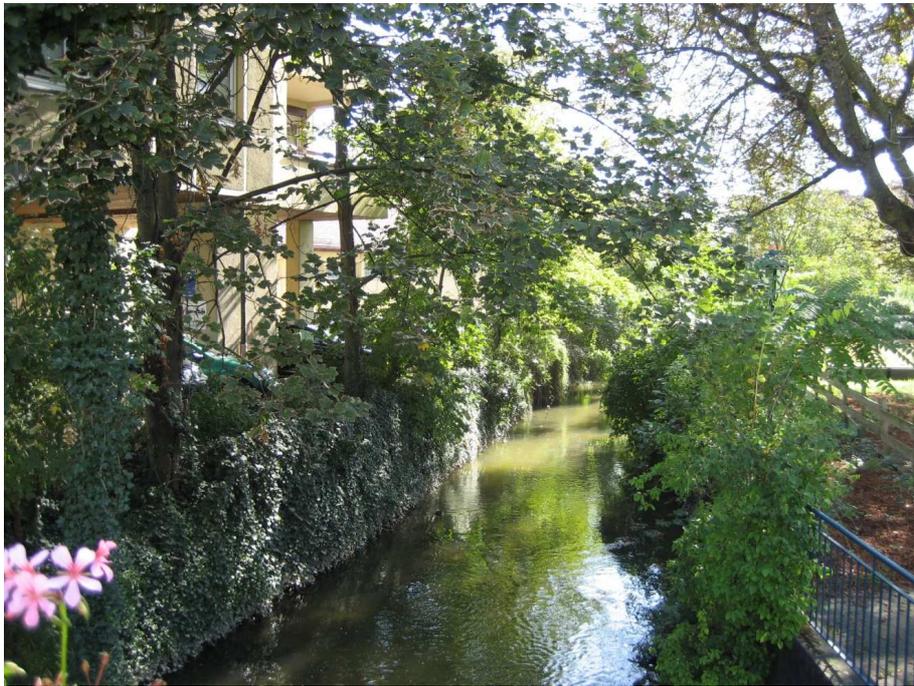
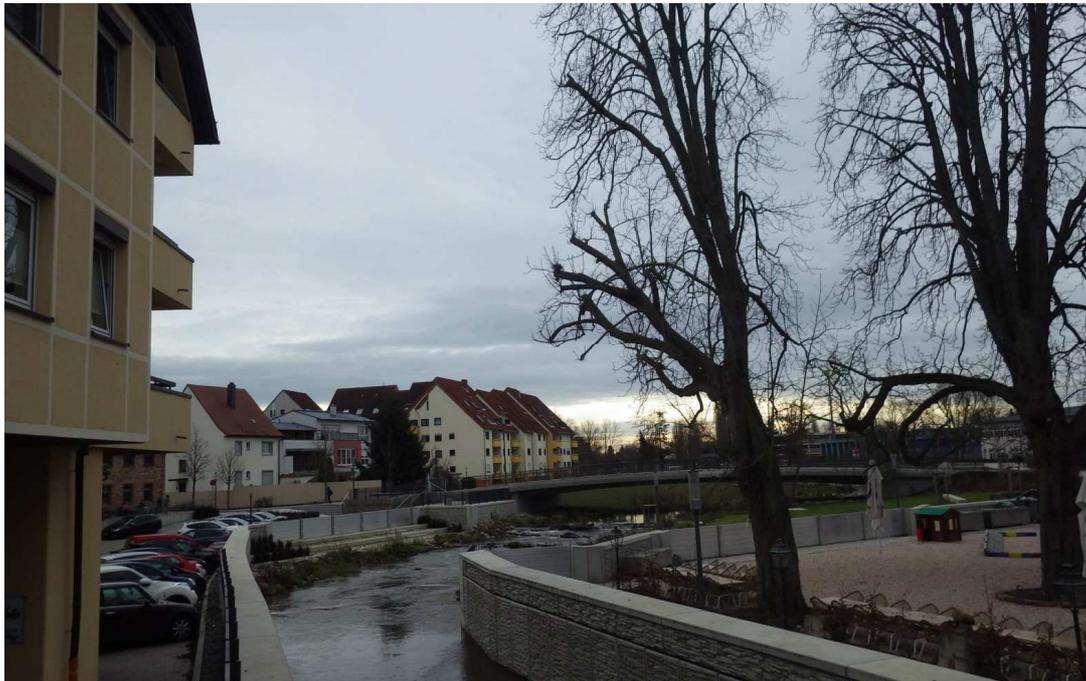
Blick von der Brücke „Karlsruher Straße“

- Rückbau der Uferwände
- Neubau der Uferwände inklusive Erhöhung zum Hochwasserschutz hinter den ehemaligen Uferwänden. Zur baulichen Umsetzung mussten die Gehölze rückgeschnitten bzw. gefällt werden.
- Neubau der Kraichbach-Terrasse, Straßenbrücke und Sohlgleite

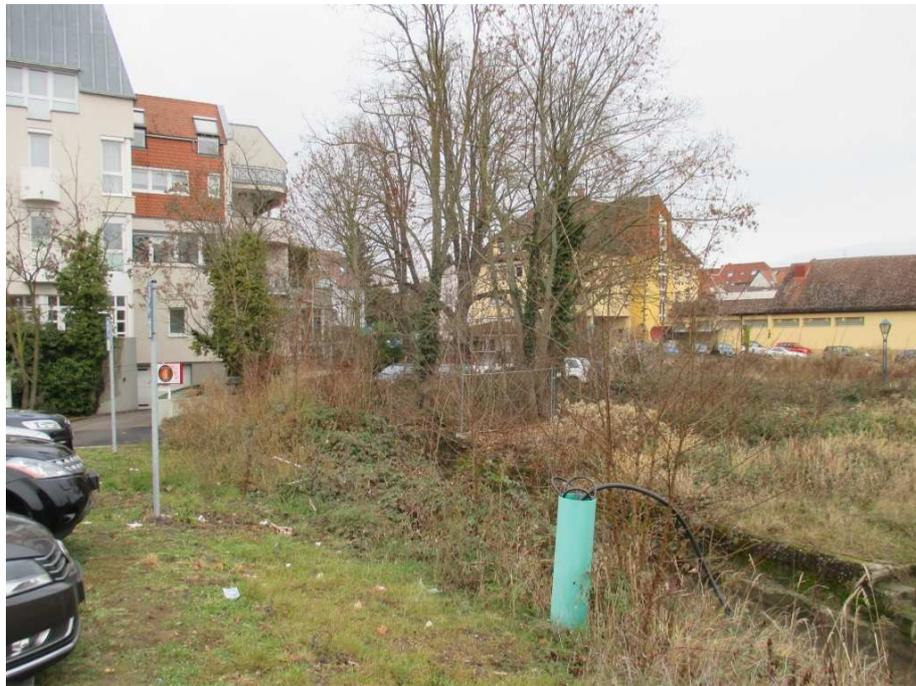
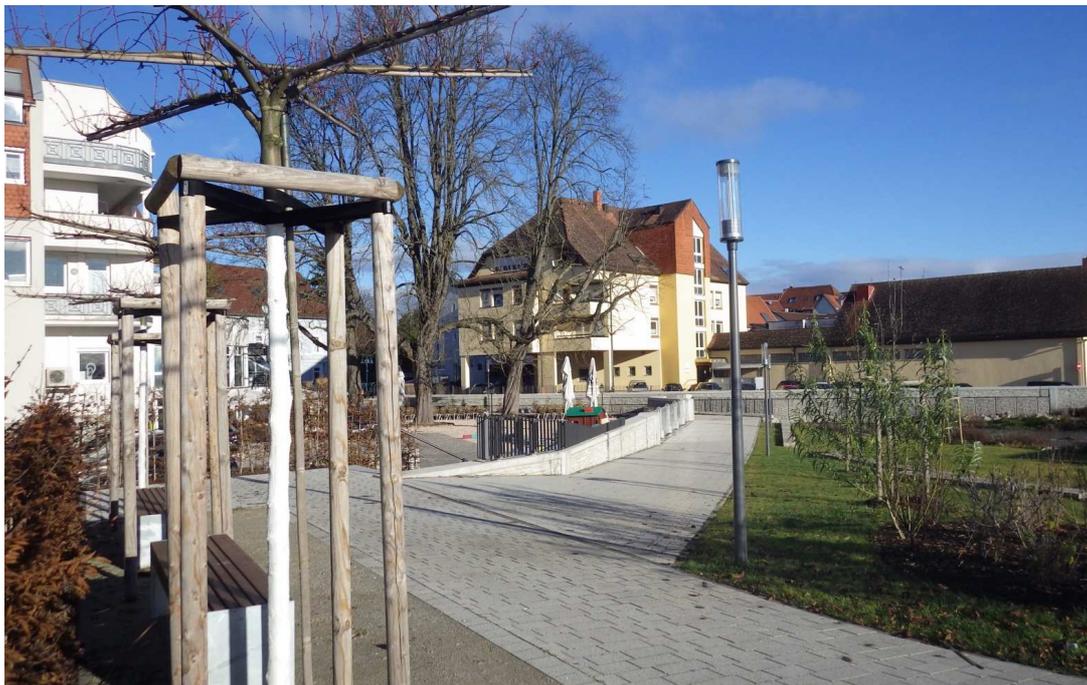
Blick auf den „Biergarten“

- Neubau der Hochwasserschutzwände mit mobilen Elementen (silberner Abschnitt)
- Herstellen des Baumdaches mit Bänken.
- Herstellen des Uferbereichs mit Sitzgelegenheiten
- Neuanlage des „Biergartens“ durch den Eigentümer

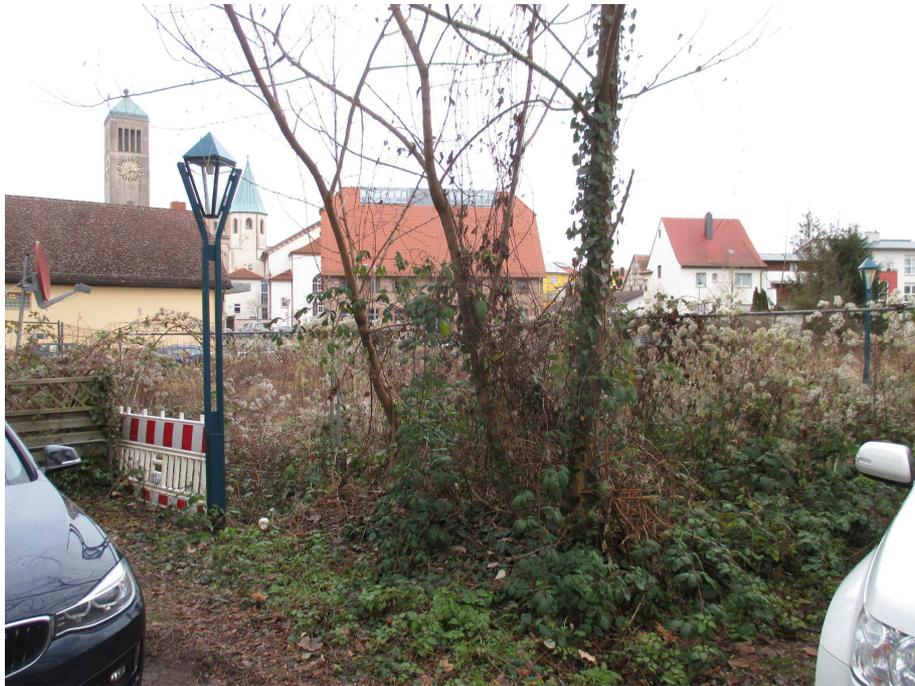
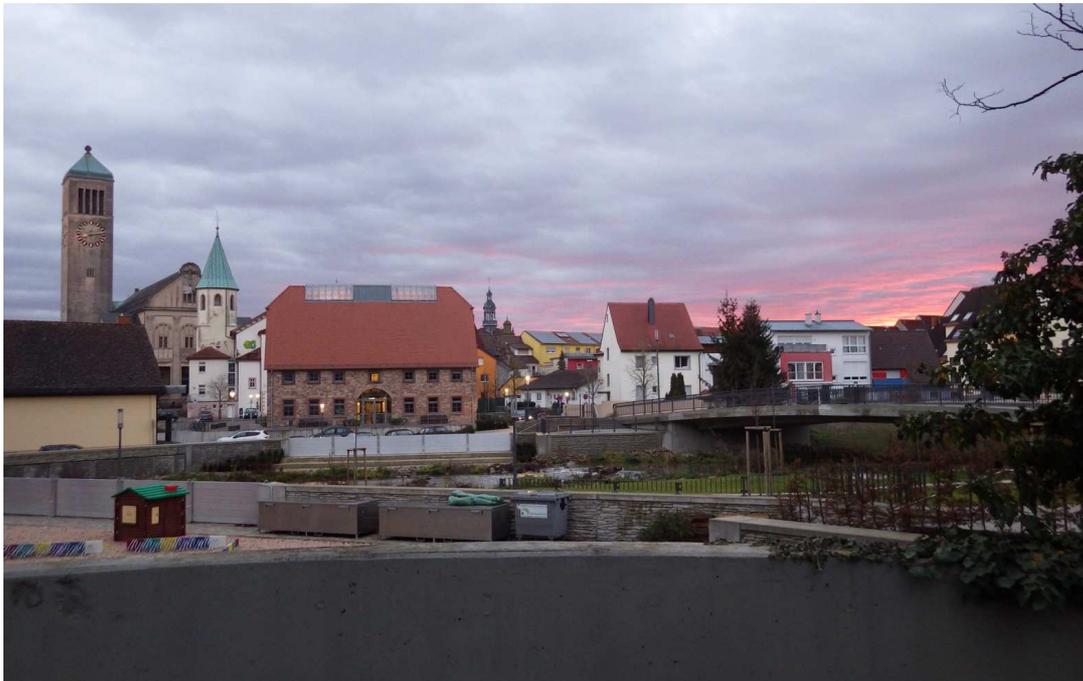
Blick auf die Zehntscheune

- Neubau der Kraichbach-Terrasse (die mobilen Hochwasserschutz Elemente, silberne Abschnitte, sind eingebaut)
- Herstellen der Ökologischen Durchgängigkeit durch Bau einer Sohlgleite in Beckenstruktur
- Neubau der Straßenbrücke

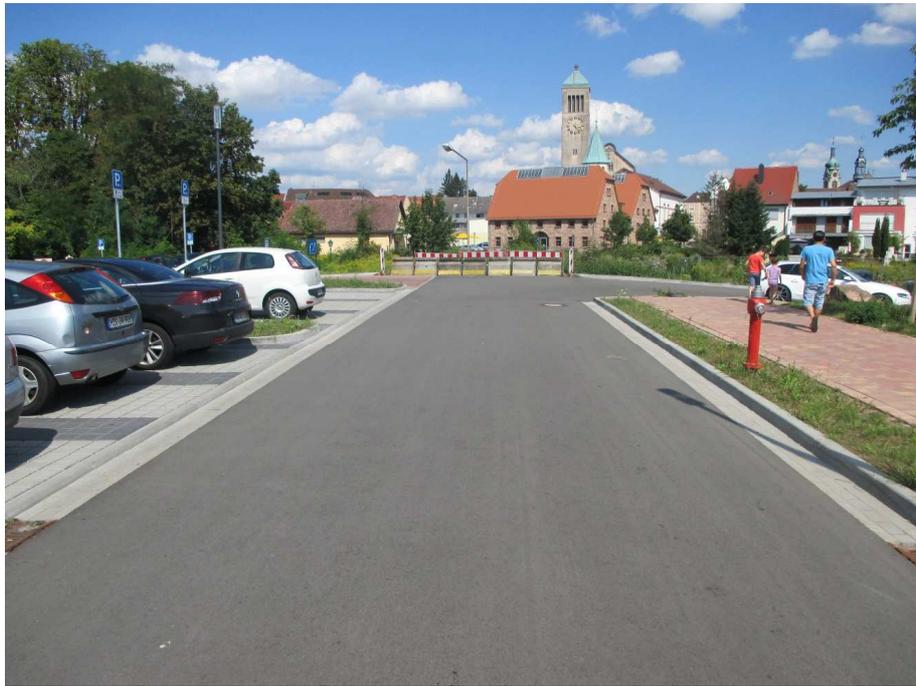
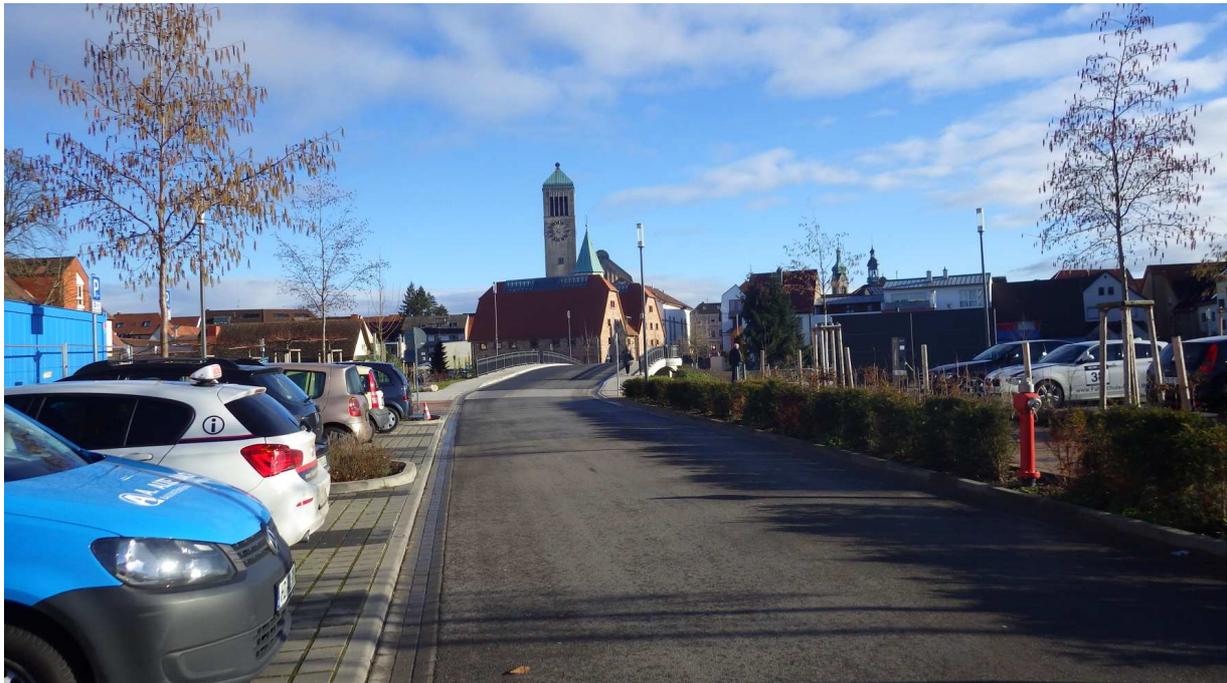
Straßenbrücke

- Herstellen einer neuen Wegeverbindung zwischen Messplatz und Zehntscheune

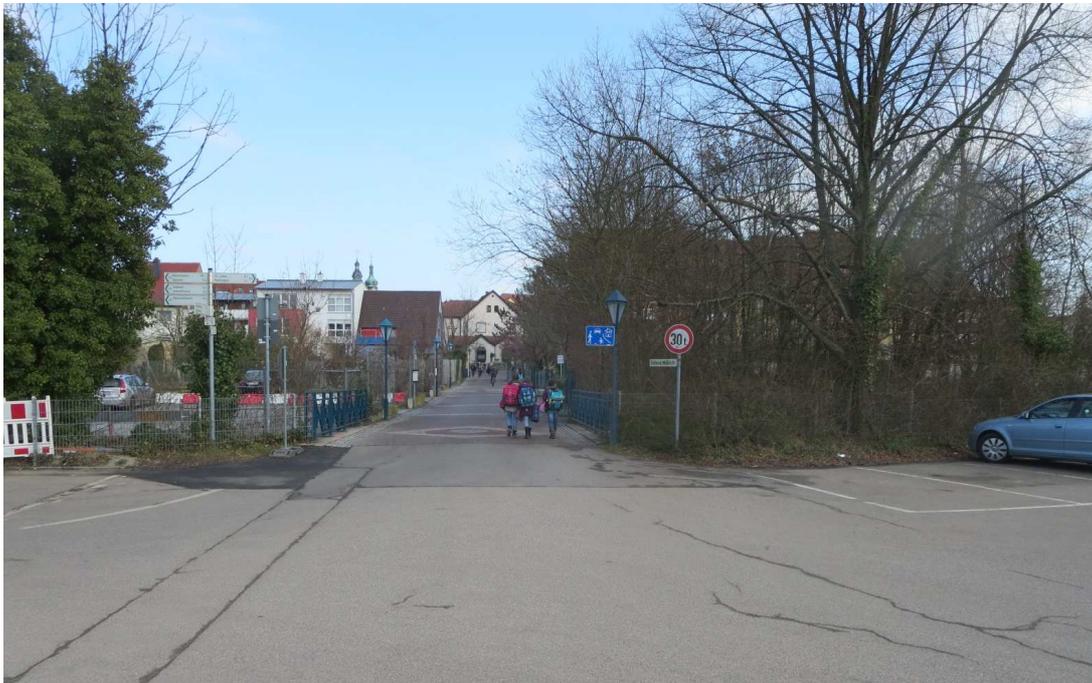
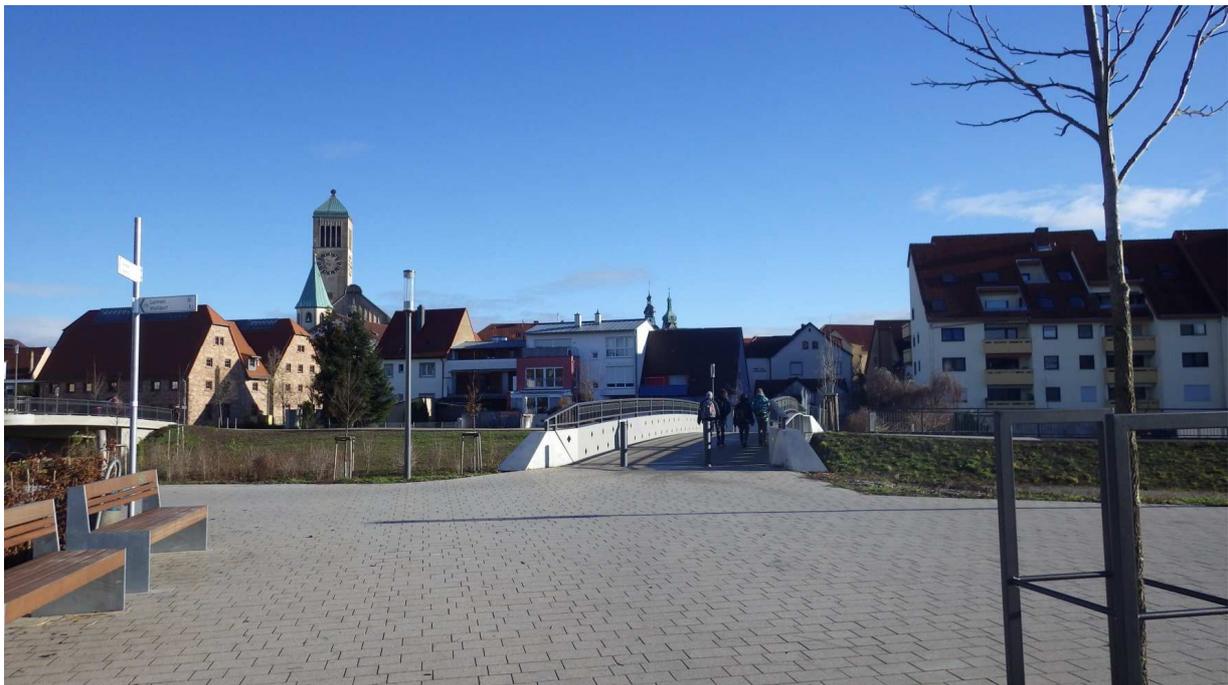
- Rückbau der ehemaligen Brücken über Kraichbach und Mühlkanal
- Neubau der Fuß- und Radwegbrücke
- Herstellen des Brückenplätzchens

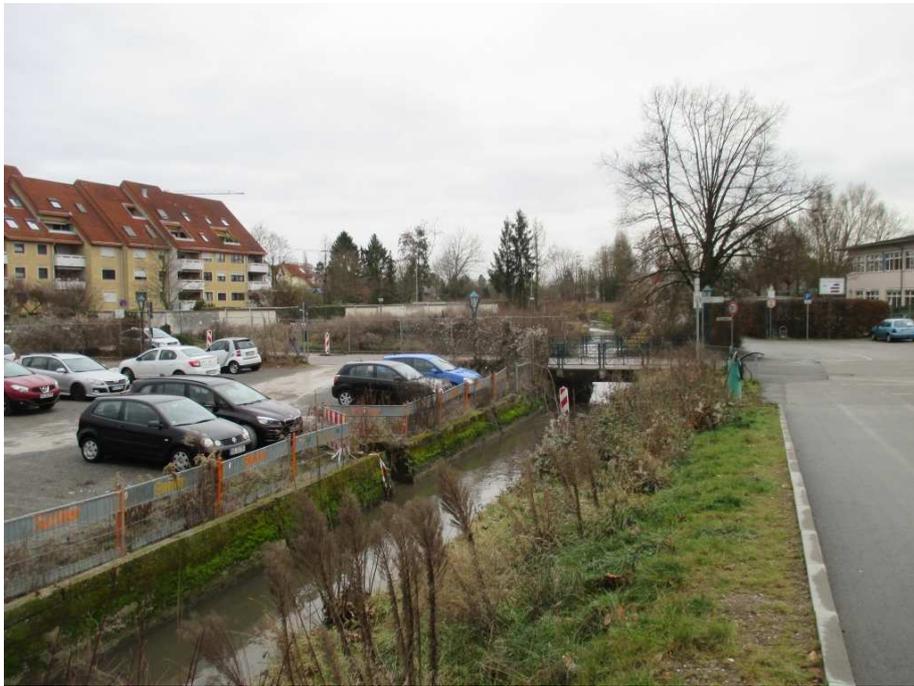
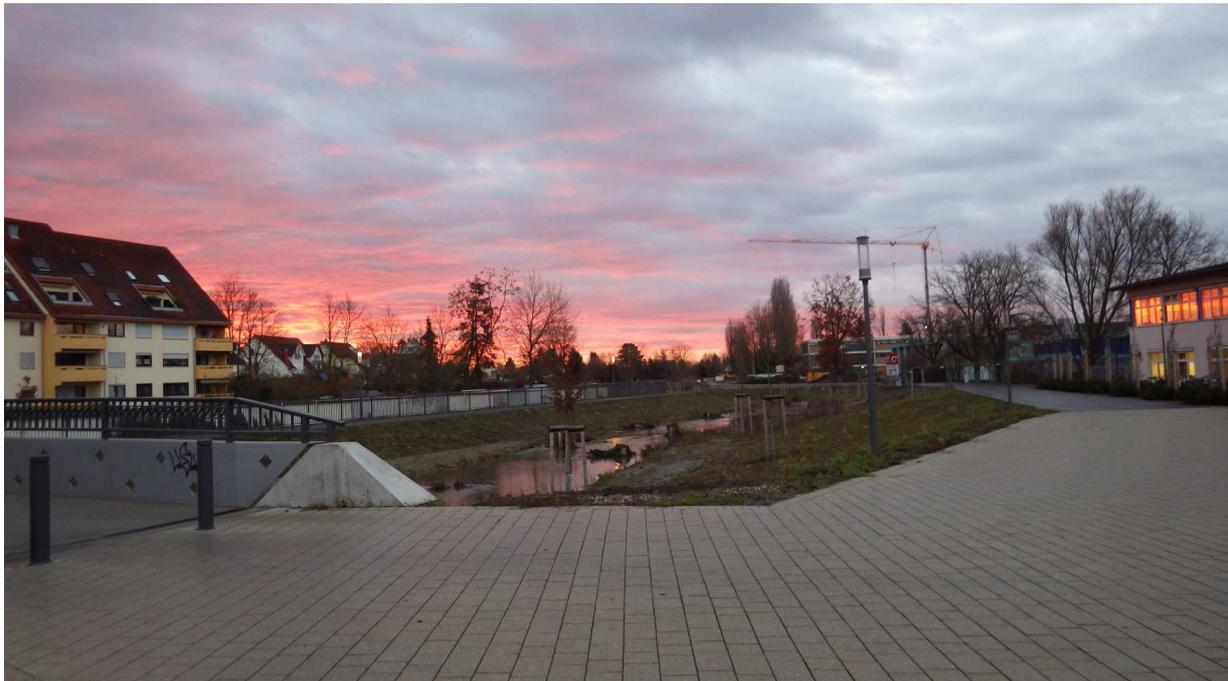
ehemaliger Mühlkanal zwischen Messplatz und Zehntscheune

- Verfüllung des Mühlkanals
- Herstellen eines naturnahen Kraichbachs
- Herstellen des Hochwasserschutzes durch Dammbau beidseits des Kraichbachs
- Neubau der Fuß- und Radwegbrücke

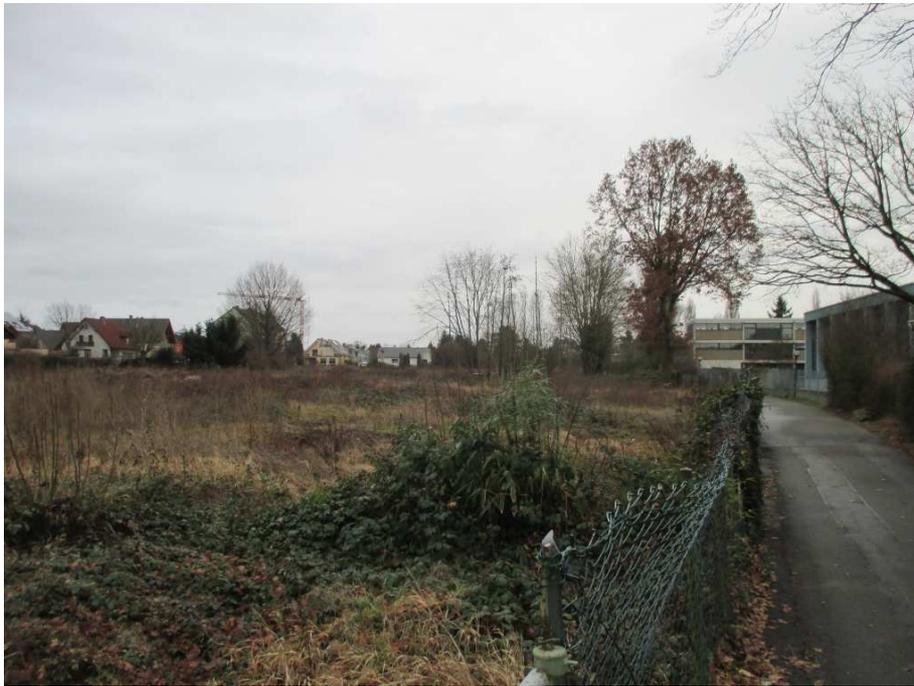
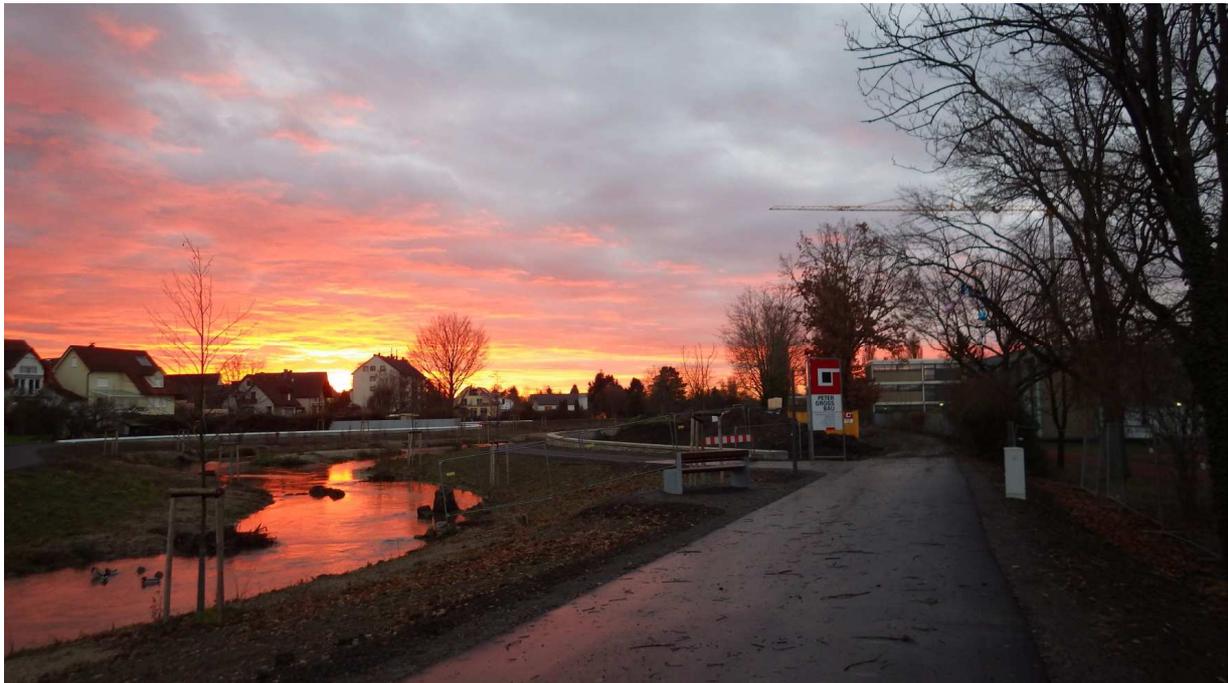
Stöcketweg entlang Schulzentrum

- Rückbau der Kleingärten war bereits im Vorher-Bild erfolgt
- Herstellen eines naturnahen Kraichbachs u.a. mit Kiesinseln
- Herstellen des Hochwasserschutzes durch Dammbau (vorne im Bild) und Hochwasserschutzmauern (hinten im Bild) beidseits des Kraichbachs
- Verbreiterung des Stöcketwegs

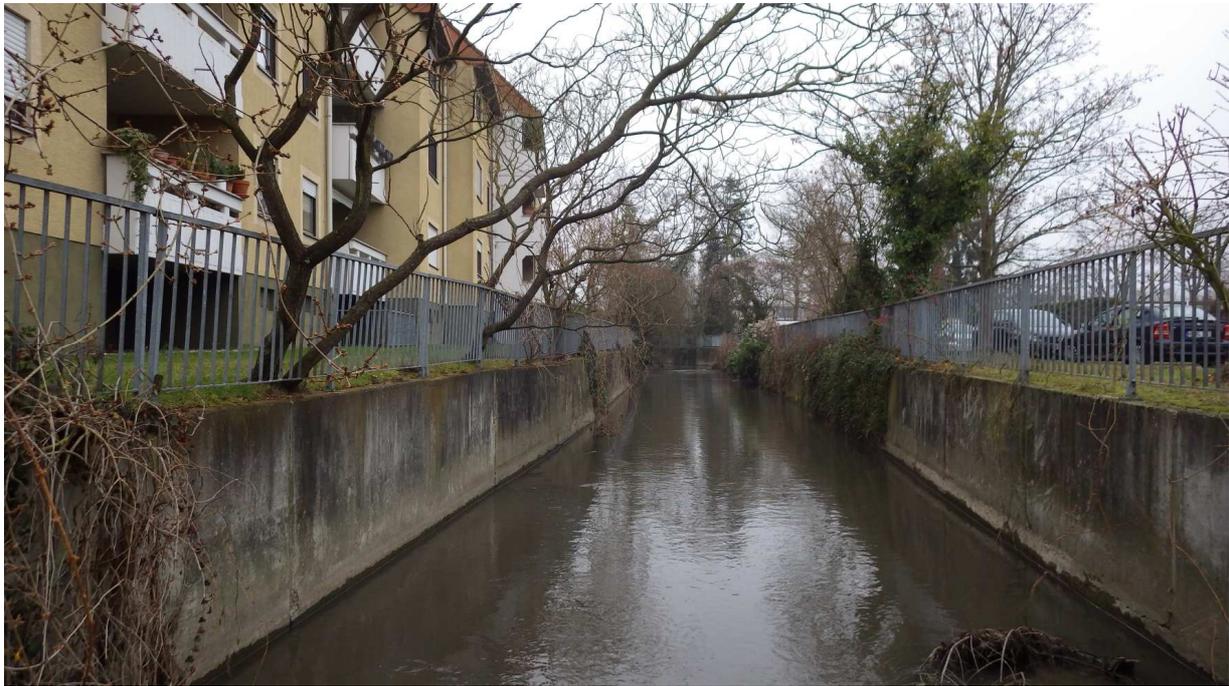
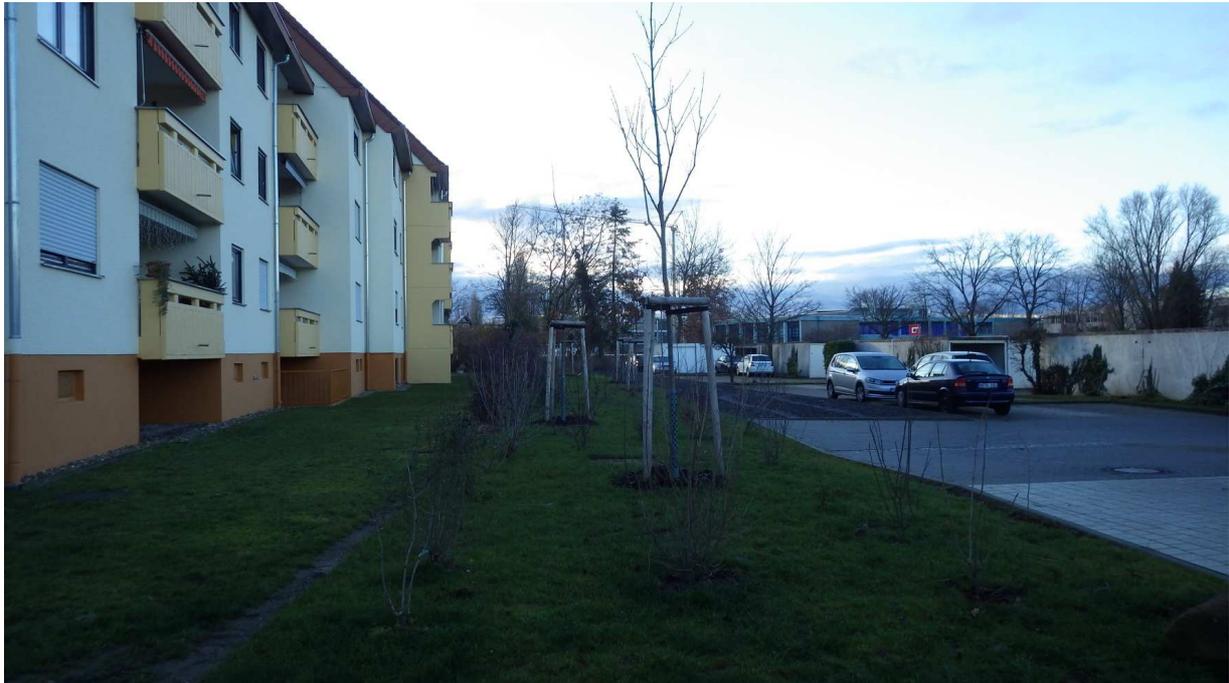
Mittlere Mühlstraße 20 a+b

- Verfüllen des ehemaligen Kraichbachbetts und Bepflanzung mit einem gesetzlich geschützten Biotop aus Gehölzen
- Verlegen der Zufahrt zum Garagengrundstück eben das ehemalige Gewässerbett

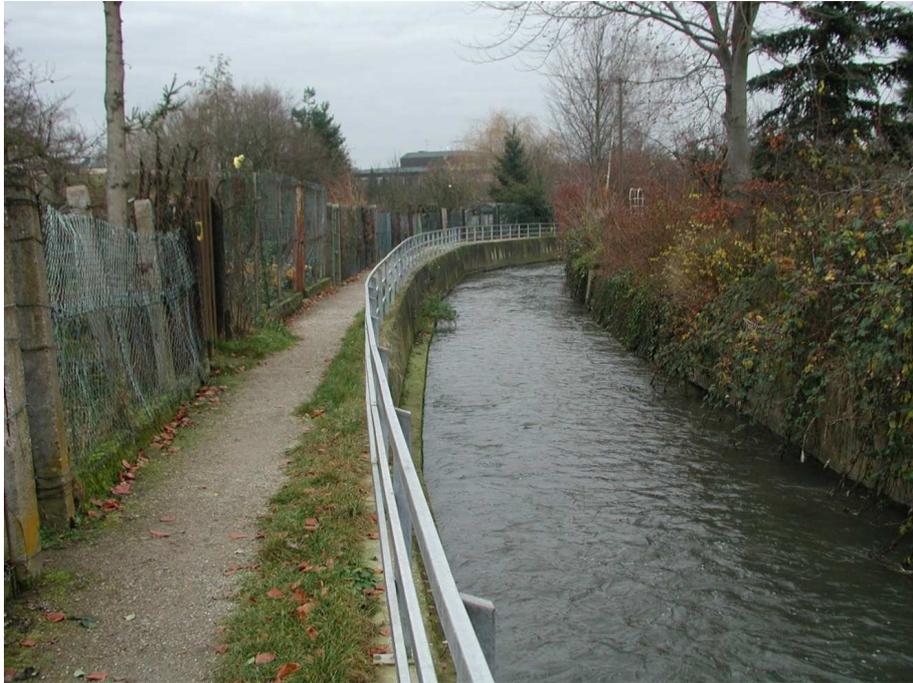
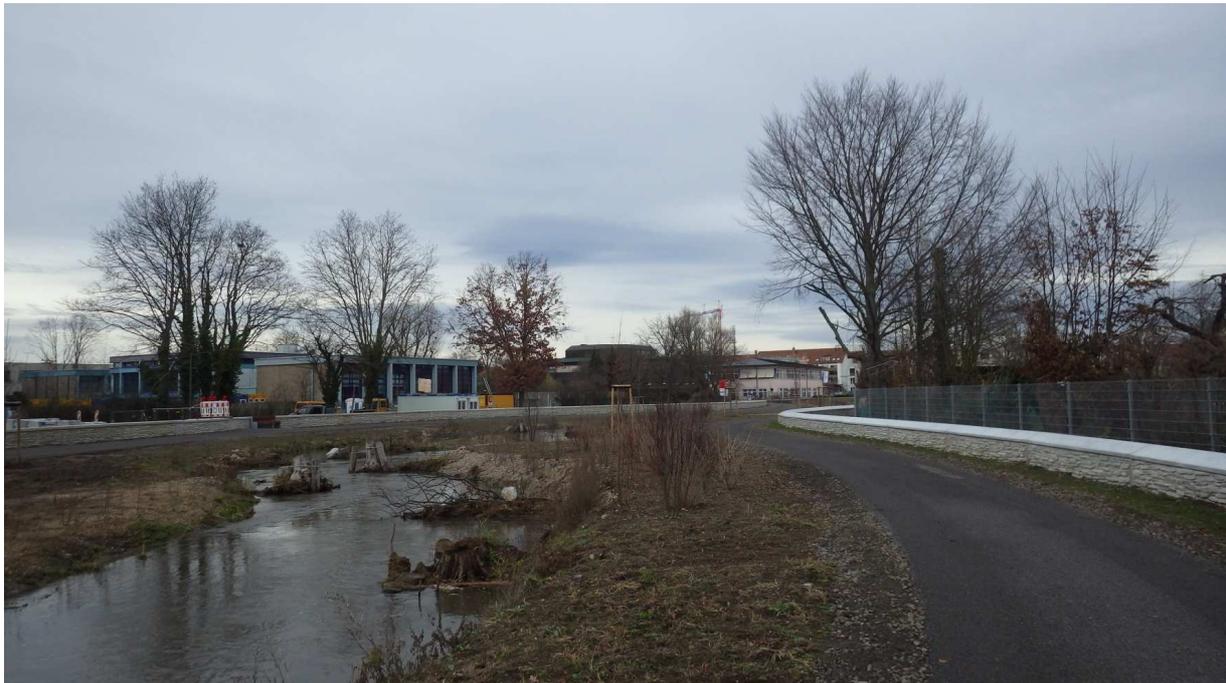
Kraichbach entlang der Anwesen Mittlere Mühlstraße

- Verfüllen des ehemaligen Gewässerbettes
- Herstellen eines naturnahen Kraichbachs
- Herstellen des Hochwasserschutzes durch Hochwasserschutzmauern beidseits des Kraichbachs
- Neubau von Uferwegen

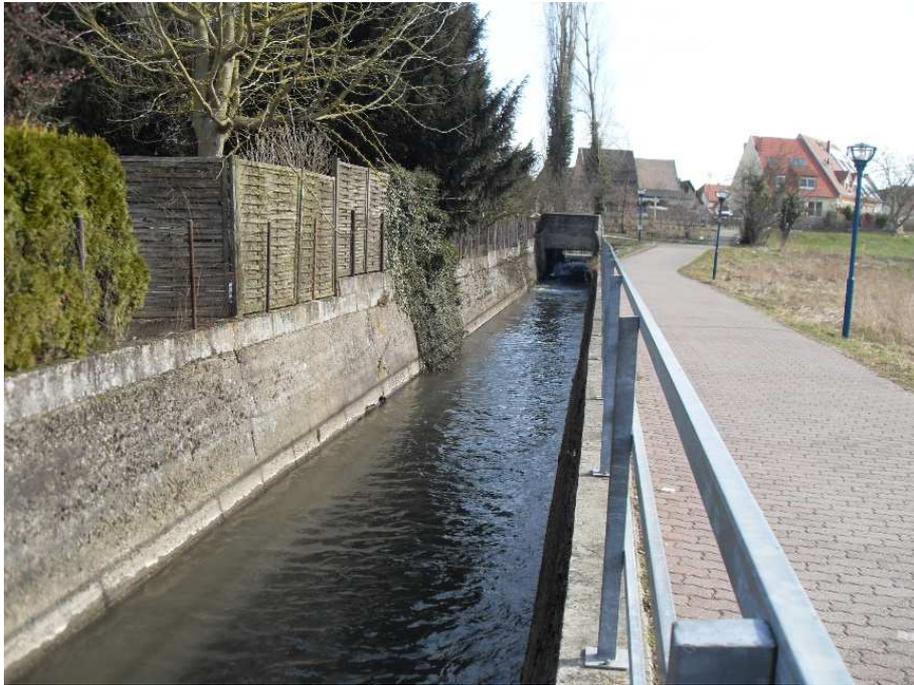
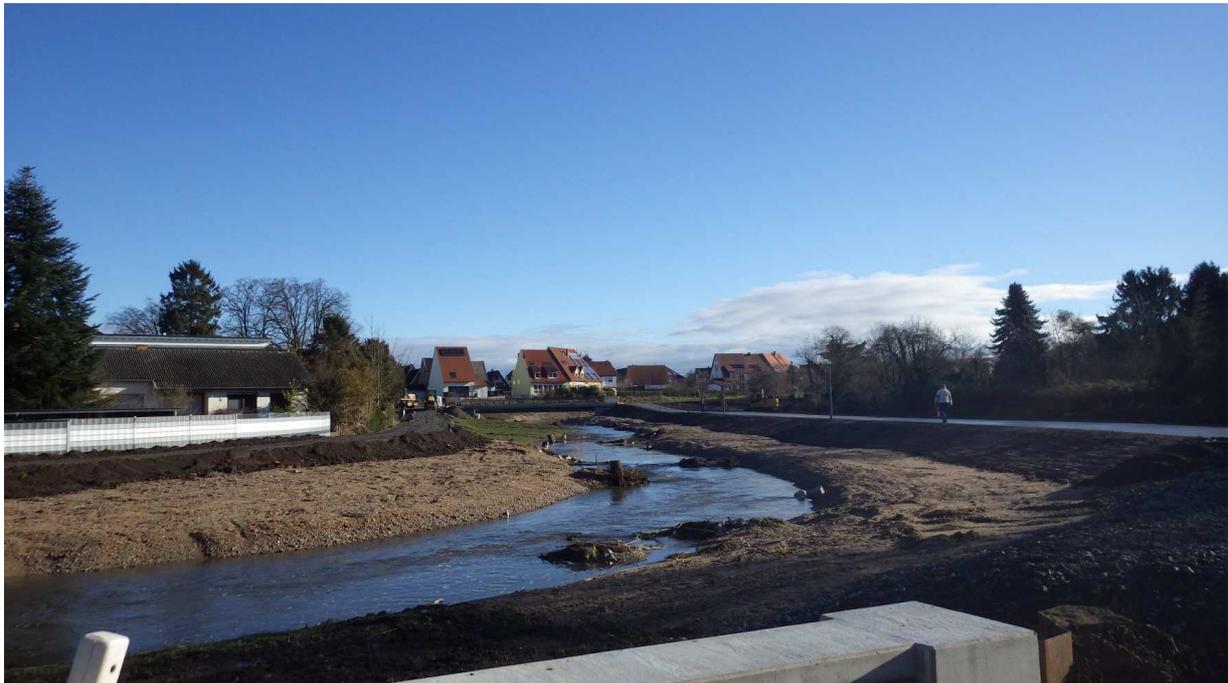
Mühlkanal entlang der Anwesen Obere Mühlestraße

- Verfüllen des Mühlkanals
- Herstellen eines naturnahen Kraichbachs
- Herstellen des Hochwasserschutzes durch Dämme beidseits des Kraichbachs
- Anlage von Uferwegen auf den Dämmen

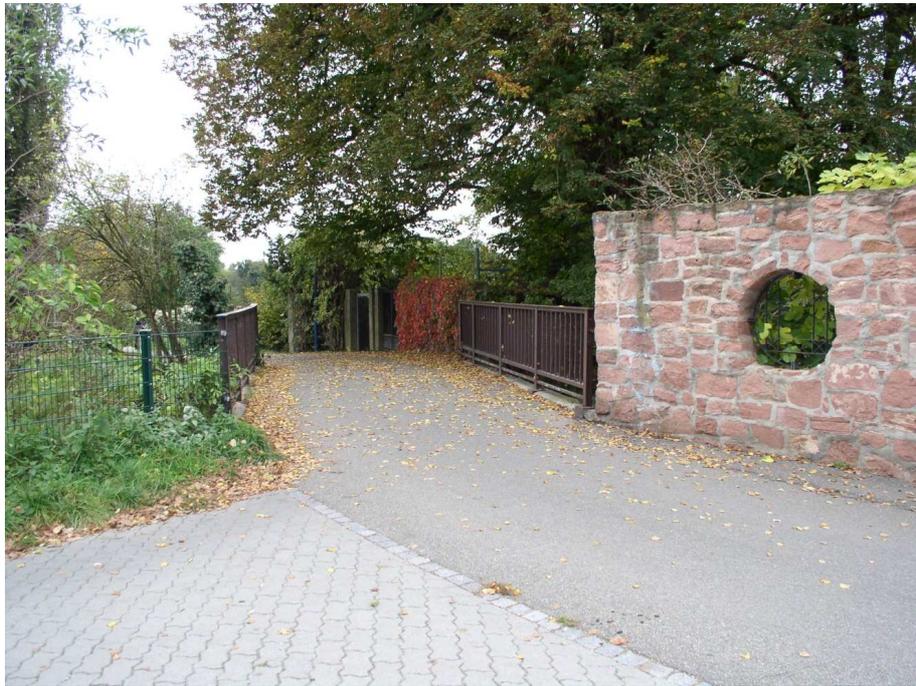
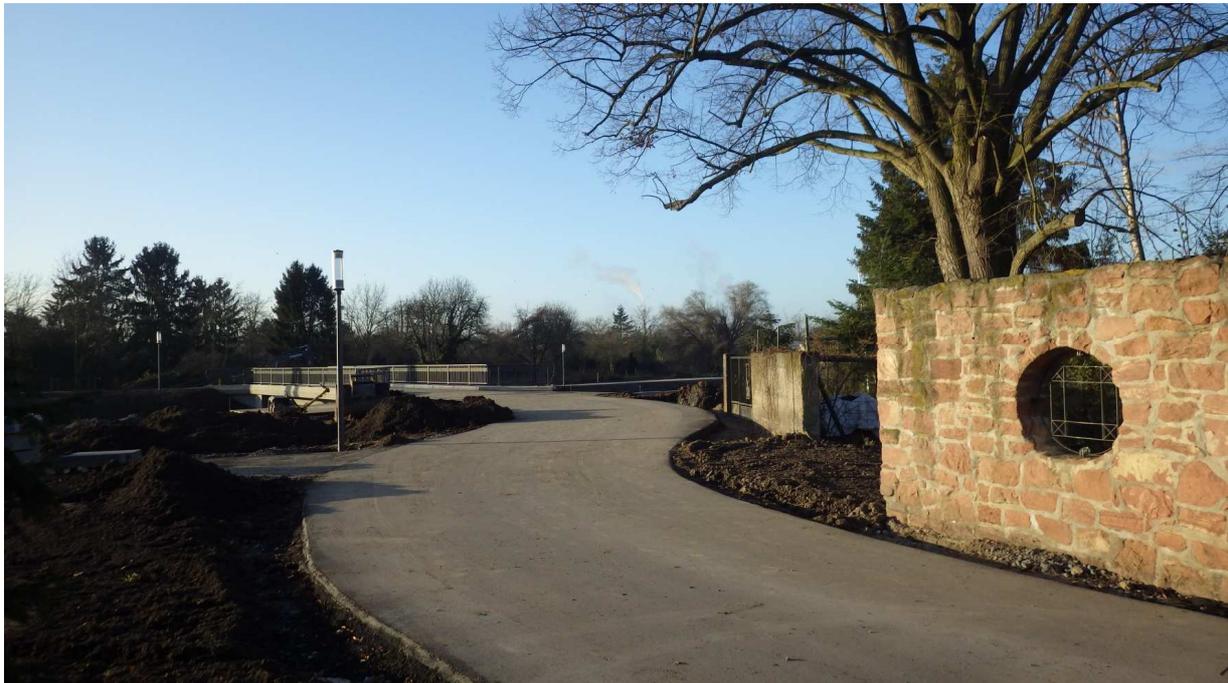
- Rückbau der Brücke über den Kraichbach
- Neubau der Wirtschaftswegbrücke
- Verfüllen des ehemaligen Gewässerbetts
- Neukonzeption des Wegeverlaufs
